Regione Basilicata
COMUNE DI: RIONERO IN VULTURE
**LAVORI DI ADEGUAMENTO FUNZIONALE DI N.11
ALLOGGI DI PROPRIETA' DELL'ATER DI POTENZA
PER SUCCESSIVA RIASSEGNAZIONE**

elaborato:		intervento di:	
2.7	MANUTENZIONE STRAORDINARIA		
	RIONERO IN VULTURE		
ARCHITETTURA	U.I. n.4323 - Via L. Sinisgalli n.1		
* INQUADRAMENTO TERRITORIALE			
* ELABORATI GRAFICI			
* DOCUMENTAZIONE FOTOGRAFICA			
	DATA	SCALA	
REDATTO	aprile 2024	1:1.000/100/50	
VERIFICATO			
APPROVATO

U.I. n.4323 - Via L. Sinisgalli n.1 - NCEU - Foglio 18 - P.IIa 1286 - Sub.3

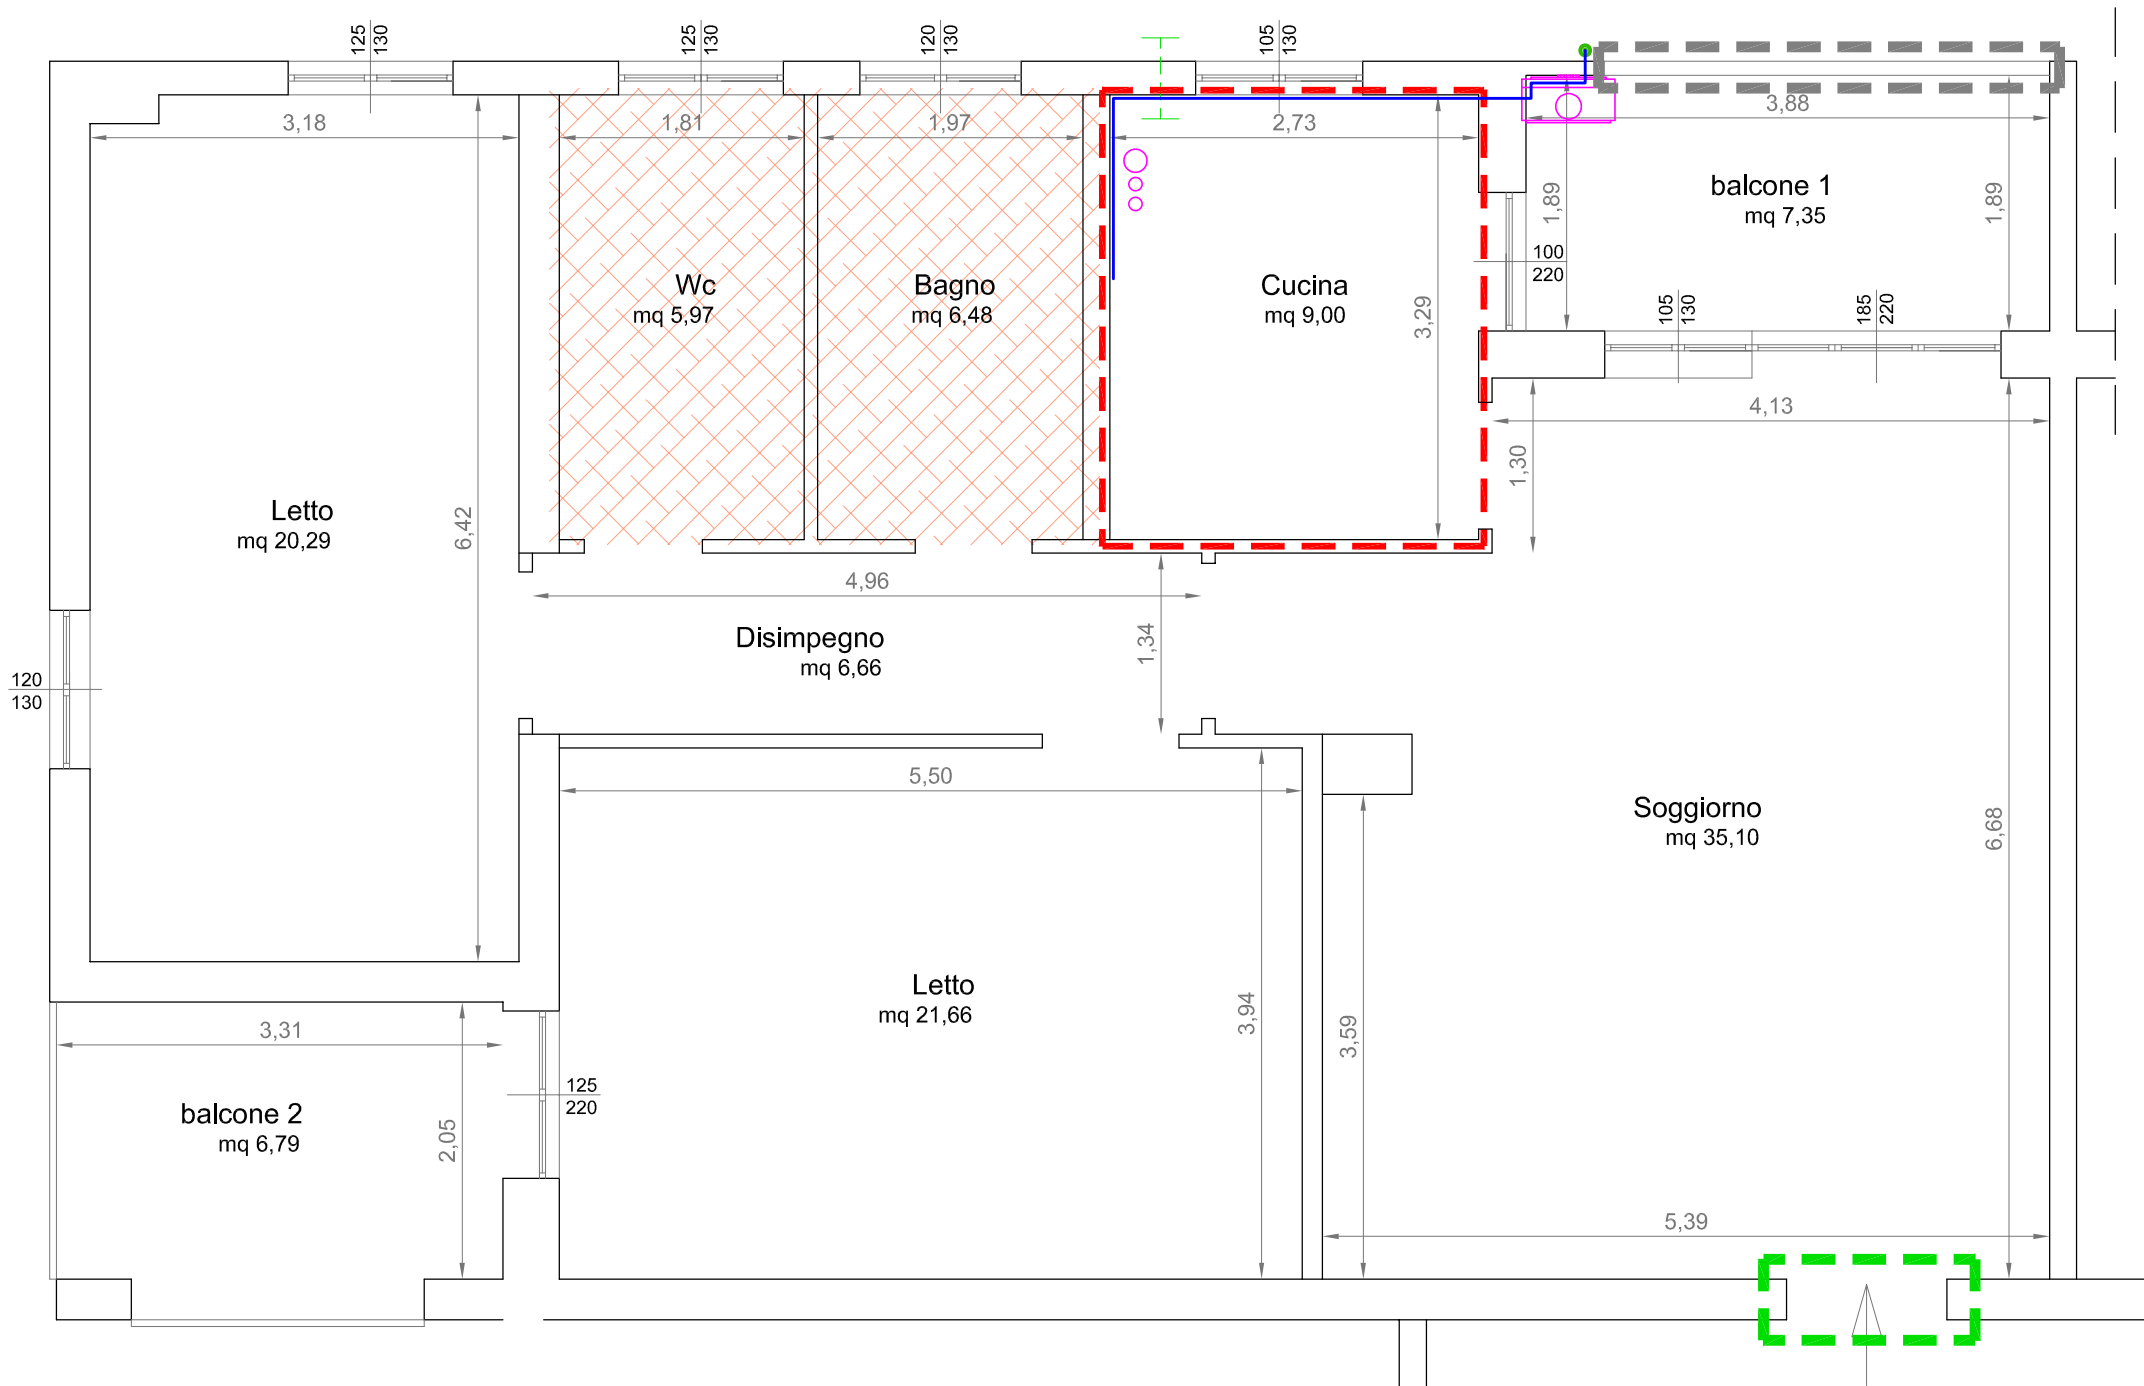
PIANO TERRA - PIANTA INTERVENTI

N.B. Gli infissi sono in legno e vetro doppio con cassonetto non isolato (da revisionare)
Impianto Elettrico da revisionare ivi compresa sostituzione di frutti e comandi non funzionanti

Bagni da rifare totalmente
-

Tubazione gas (caldaia/cucina) da realizzare a vista
-

Tubazione verticale gas esterna da realizzare
-

Caldaia murale a gas a condensazione nuova
-

Foro di ventilazione da fare (2)
-

Rivestimento da rifare (h=1,80 mt.)
-

Ripristino parapetto balcone a seguito di rimozione veranda
-

Sostituzione porta di ingresso esistente con Porta Blindata

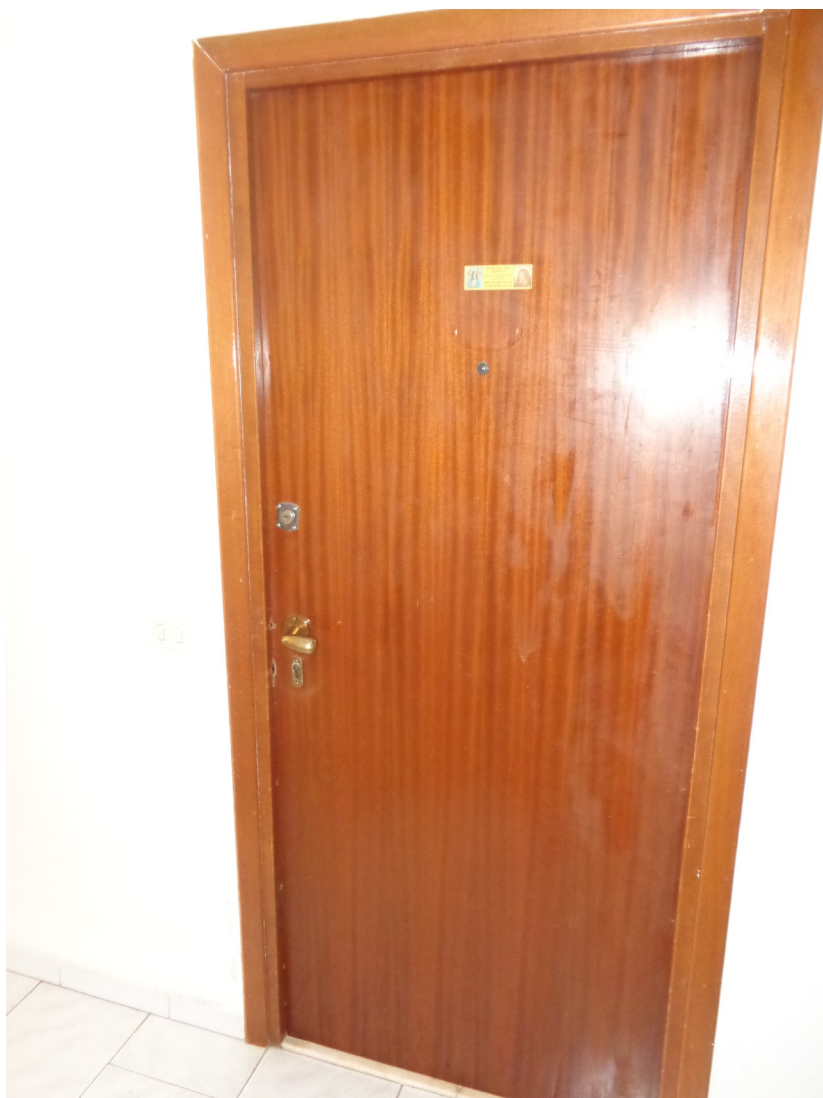
Foto n.1 - Porta di ingresso da sostituire

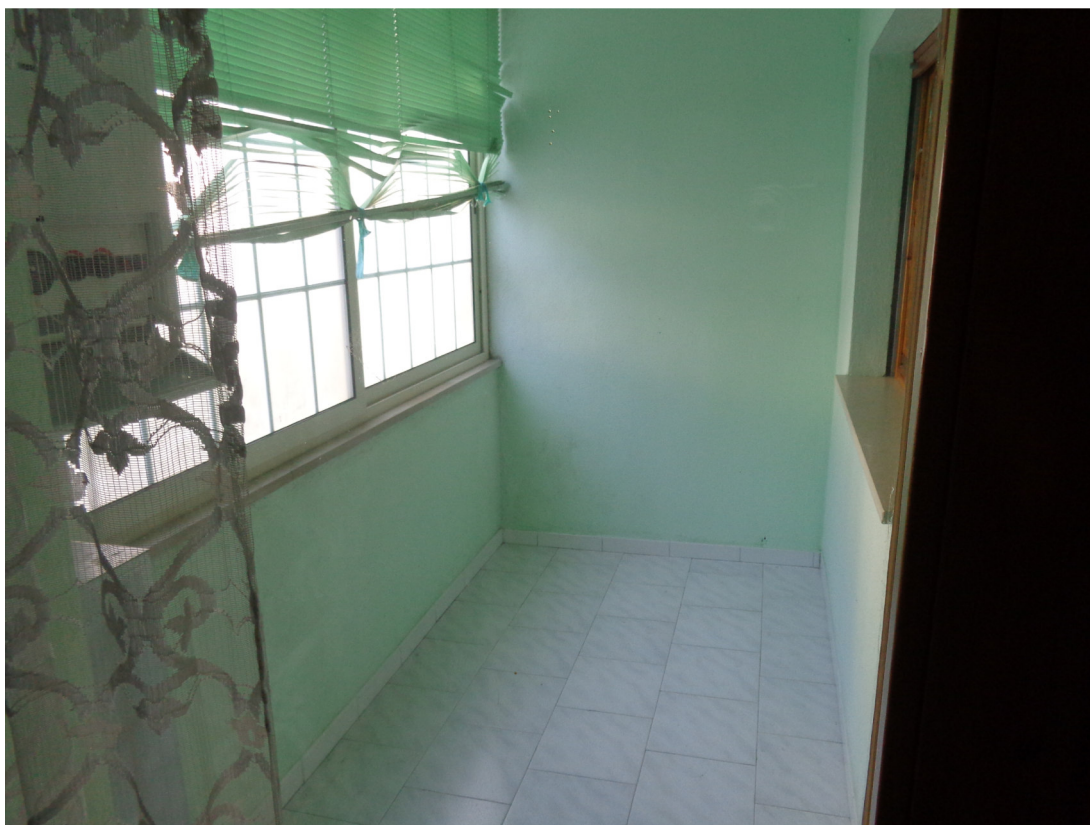
Foto n.4 - Veranda abusiva da rimuovere

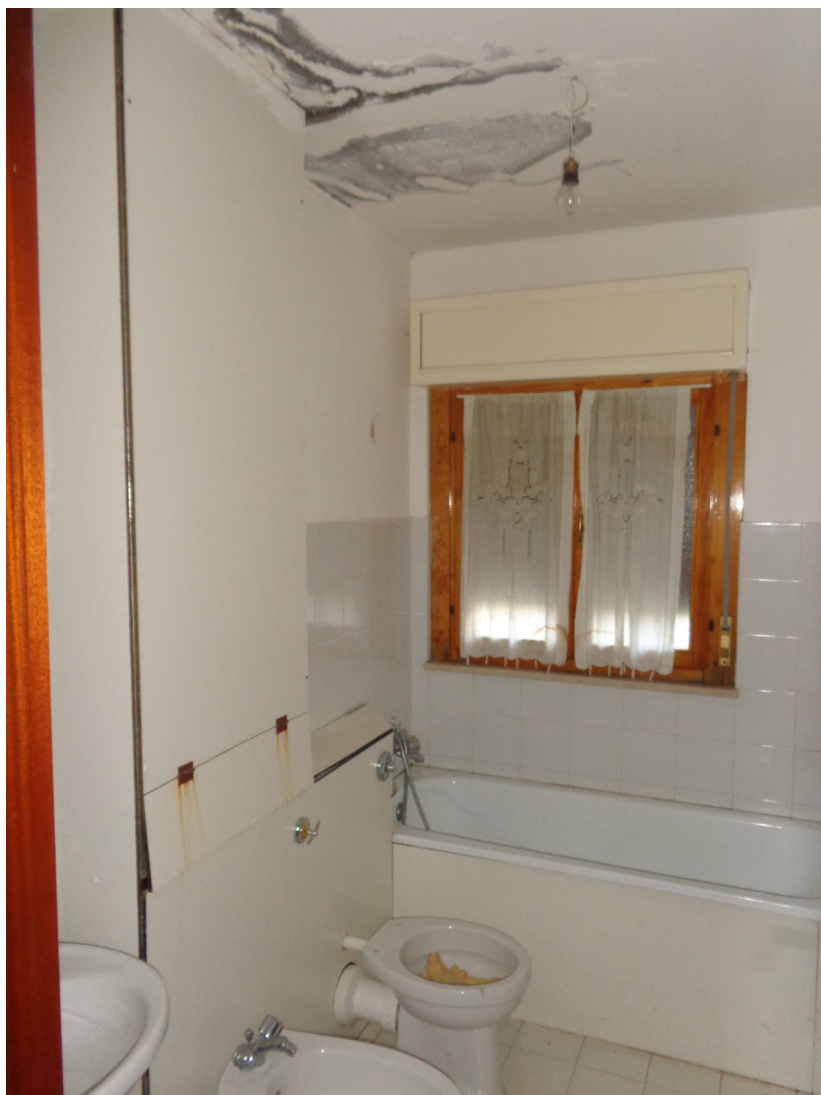
Foto n.5 - Bagno da rifare completamente

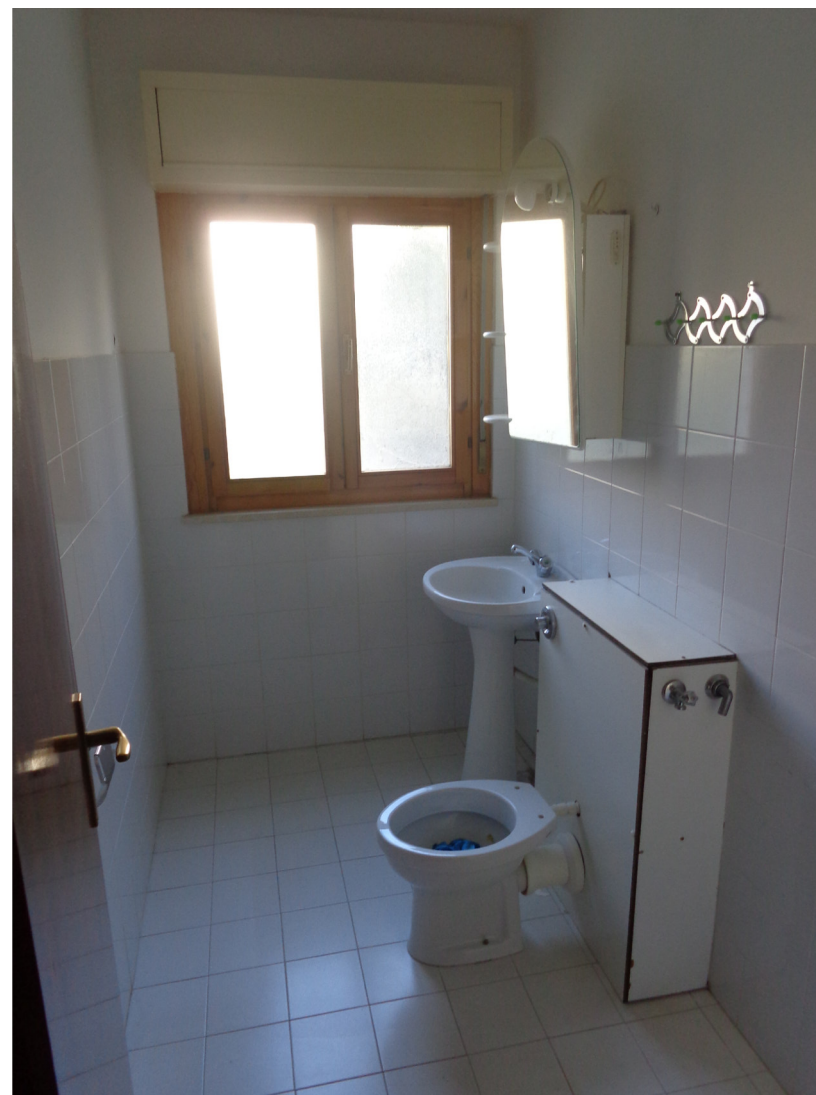
Foto n.6 - WC da rifare completamente

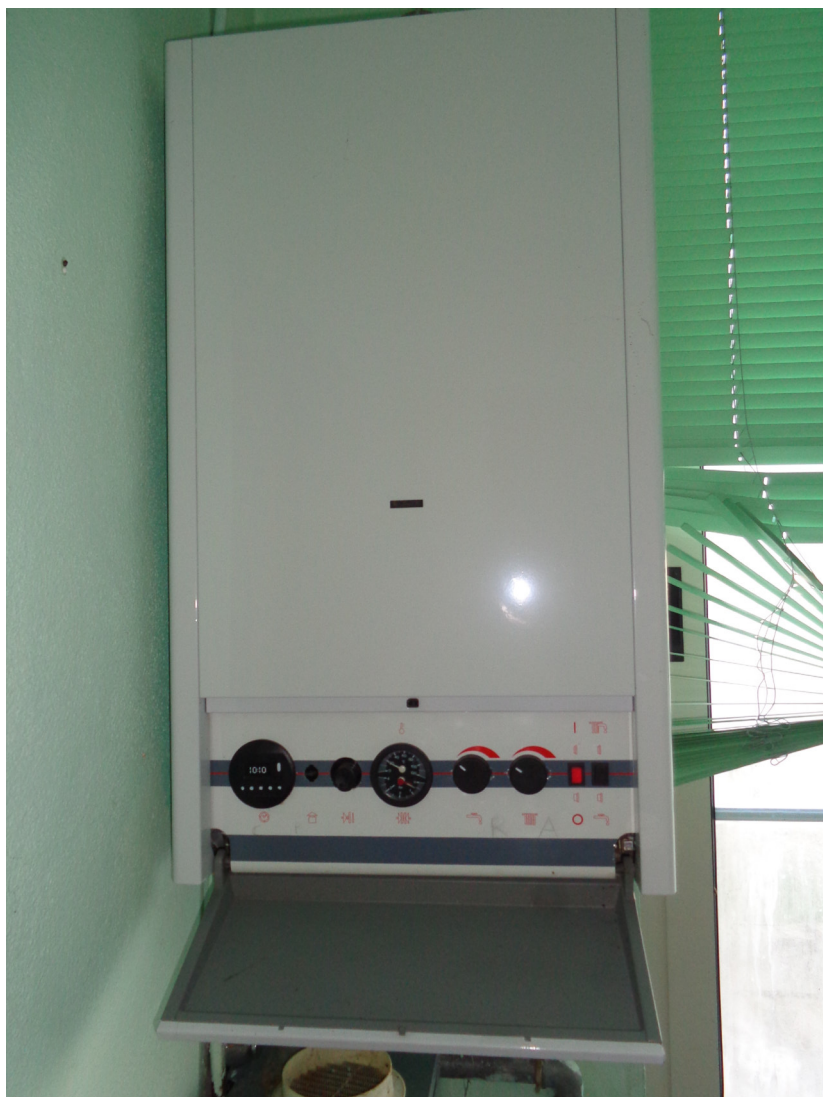
Foto n.7 - Caldaia a gas da sostituire
