Regione Basilicata
COMUNE DI: RIONERO IN VULTURE
**LAVORI DI ADEGUAMENTO FUNZIONALE DI N.11
ALLOGGI DI PROPRIETA' DELL'ATER DI POTENZA
PER SUCCESSIVA RIASSEGNAZIONE**

elaborato:		intervento di:	
2.1		MANUTENZIONE STRAORDINARIA	
		RIONERO IN VULTURE	
ARCHITETTURA		U.I. n.1643 - Via M. Prezioso n.2	
* INQUADRAMENTO TERRITORIALE			
* ELABORATI GRAFICI			
* DOCUMENTAZIONE FOTOGRAFICA			
	DATA	SCALA	
REDATTO	aprile 2024	1:1.000/100/50	
VERIFICATO			
APPROVATO

U.I. n.1643 - Via M. Prezioso n.2 - NCEU - Foglio 19 - P.IIa 777 - Sub.17

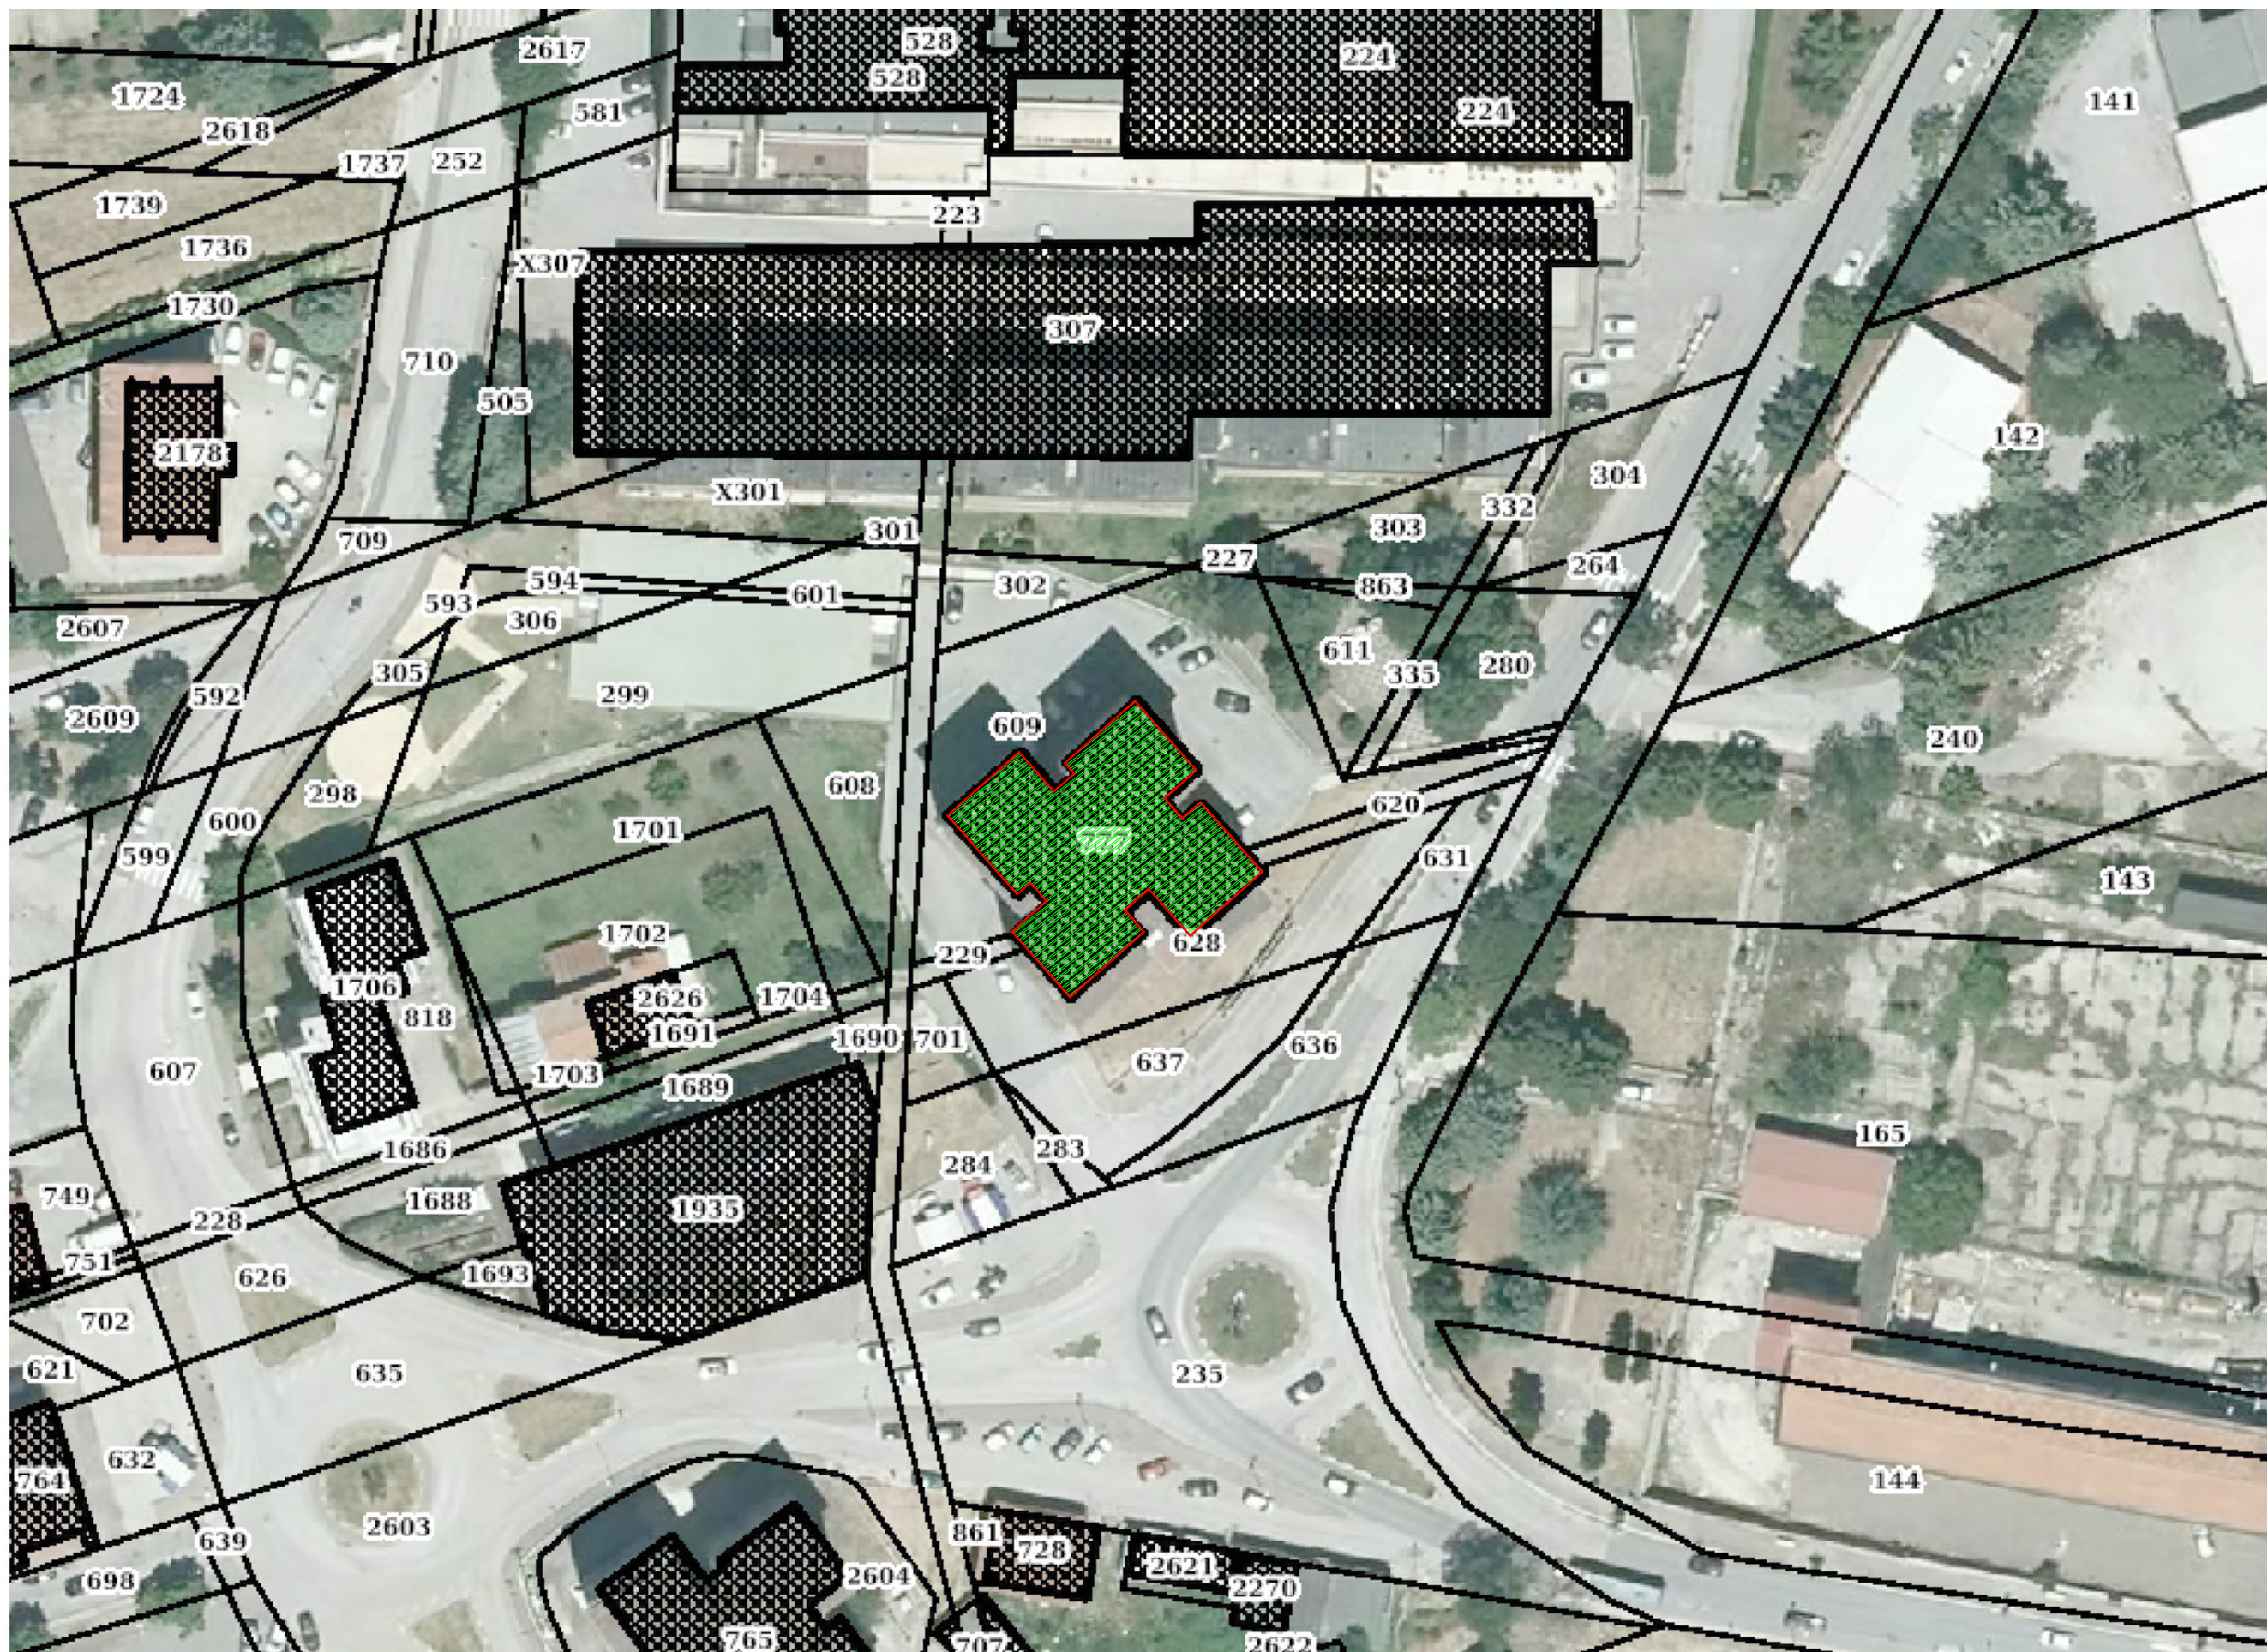
PIANTA DA PROGETTO APPROVATO

PIANO QUARTO

(H = 2,80)

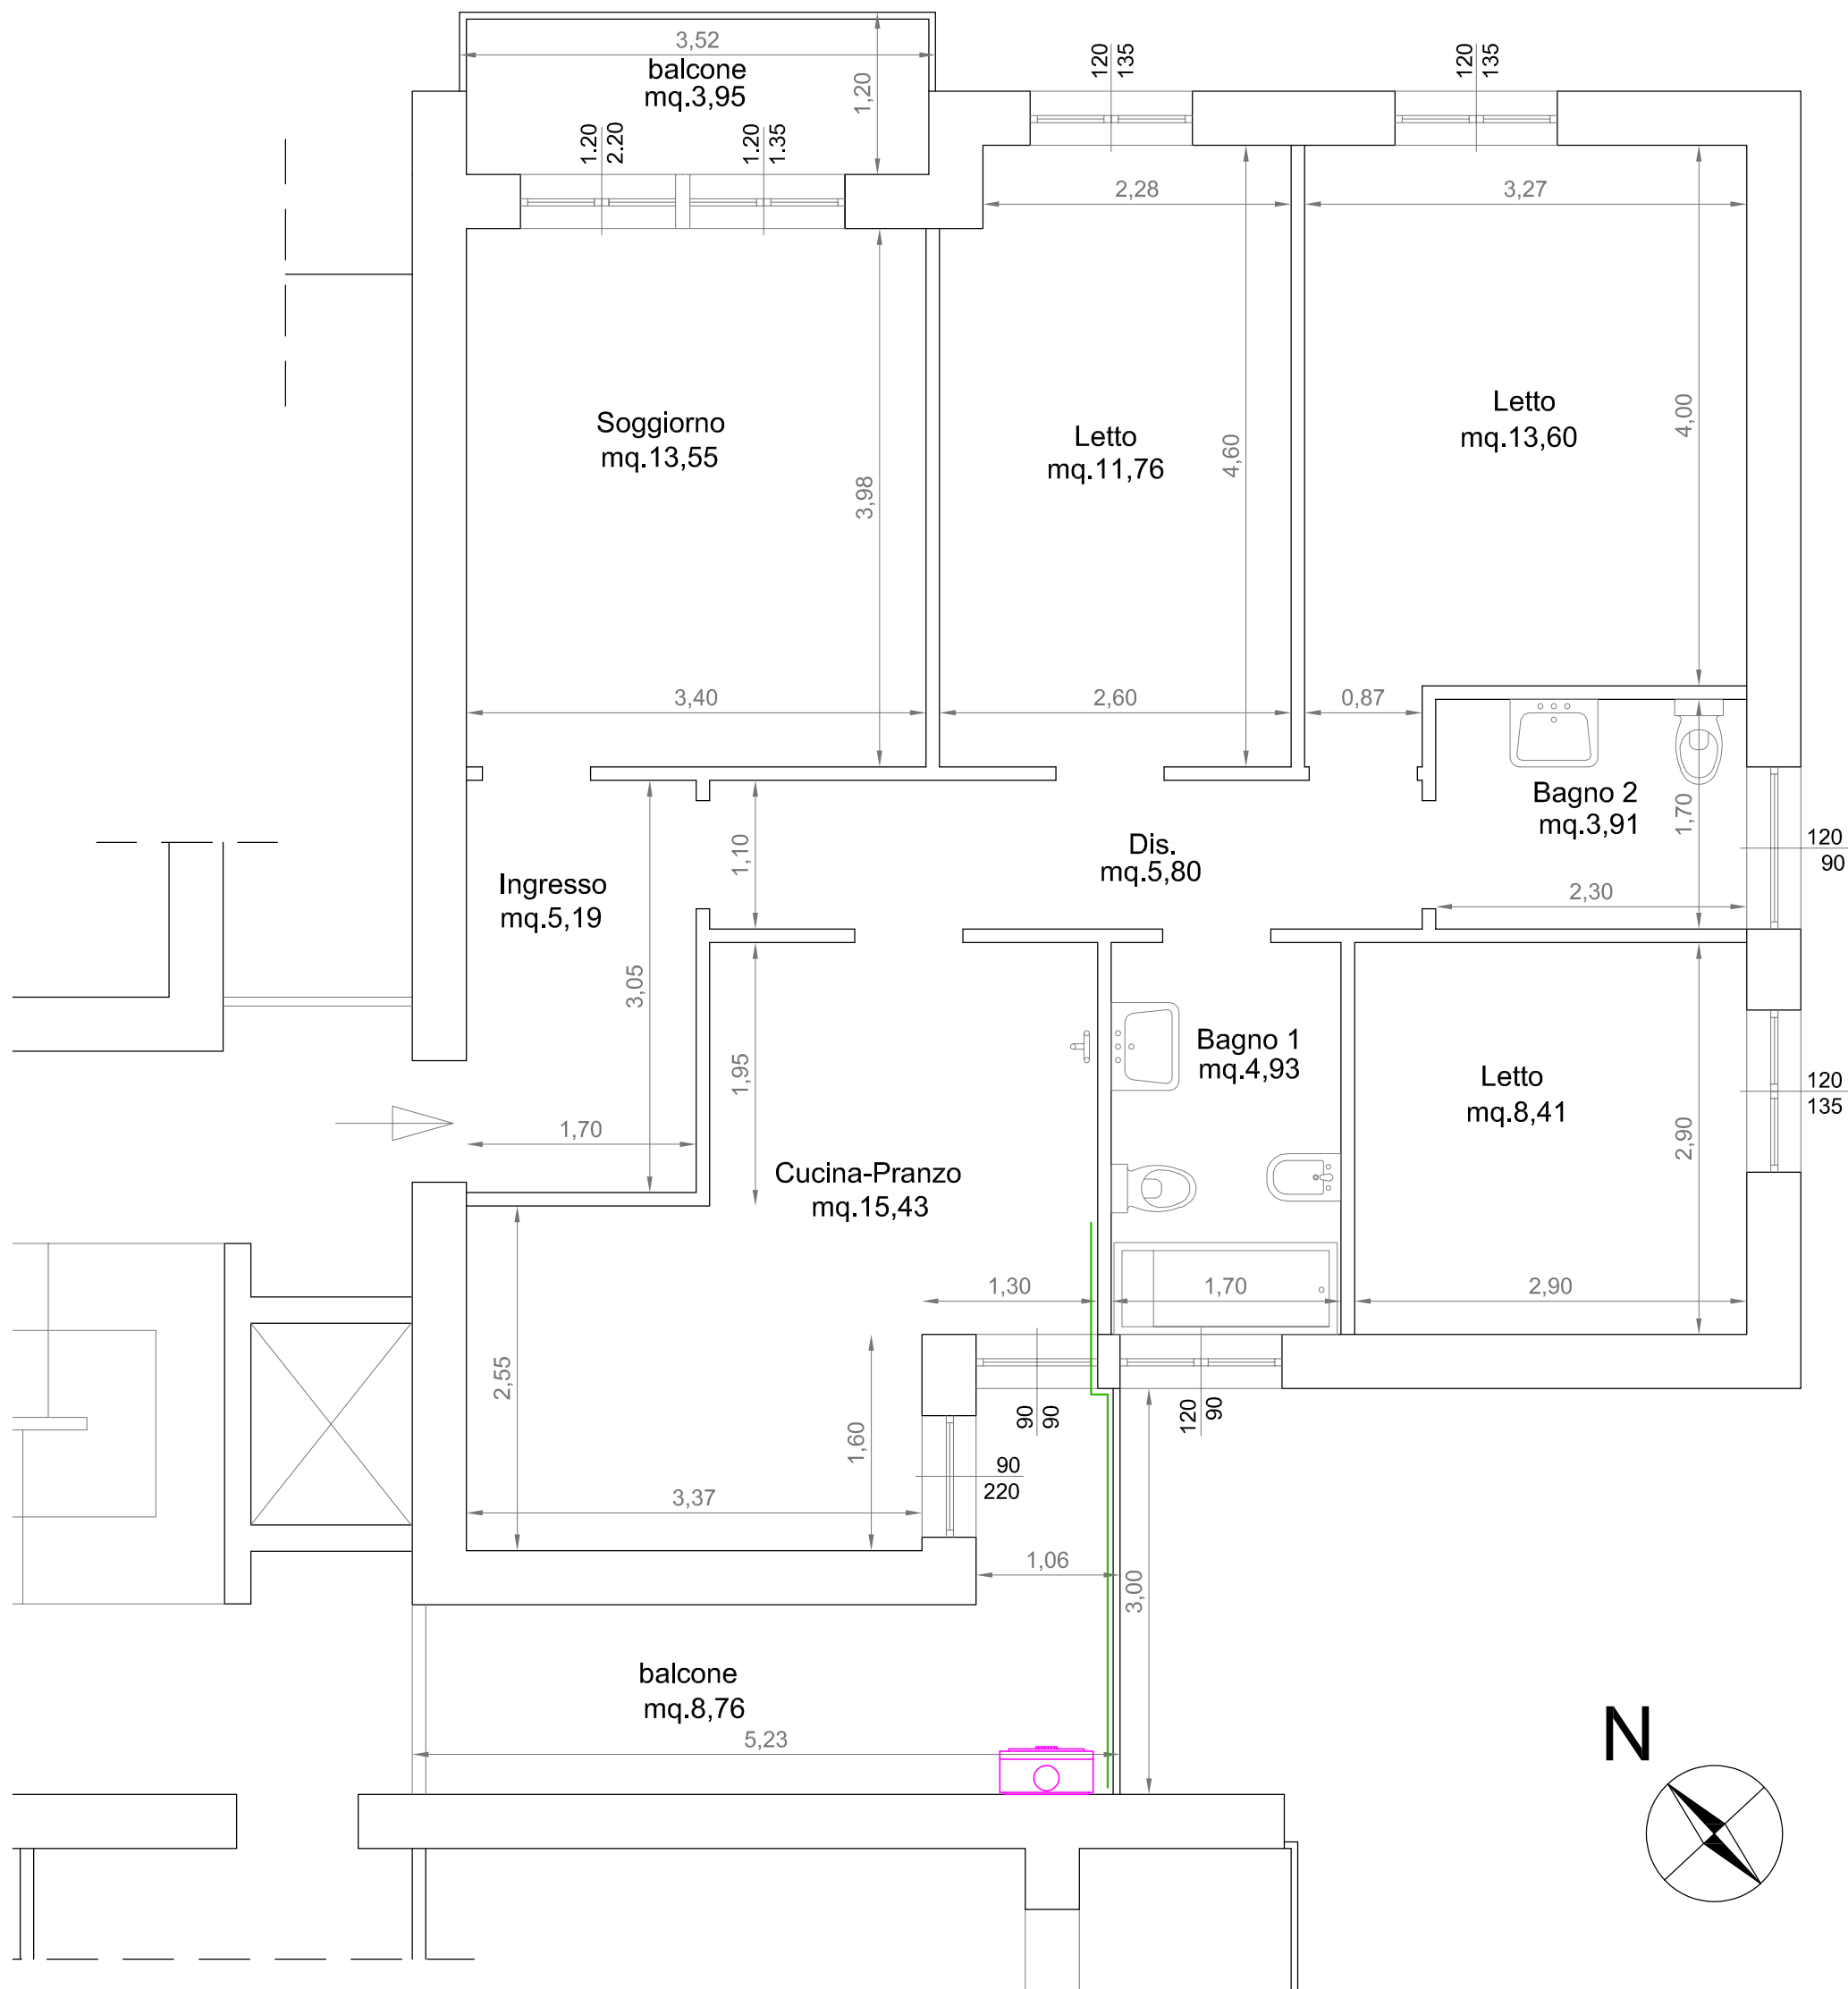
PIANTA QUOTATA STATO ATTUALE

Tubazione gas a vista (cucina/caldaia) da rimuovere
-

Caldaia murale a gas asportata
-

Rivestimento esistente (h=1,60 mt.) da rimuovere
-

Foro di ventilazione cucina esistente (2)
-

Attacchi idrici cucina da rifare

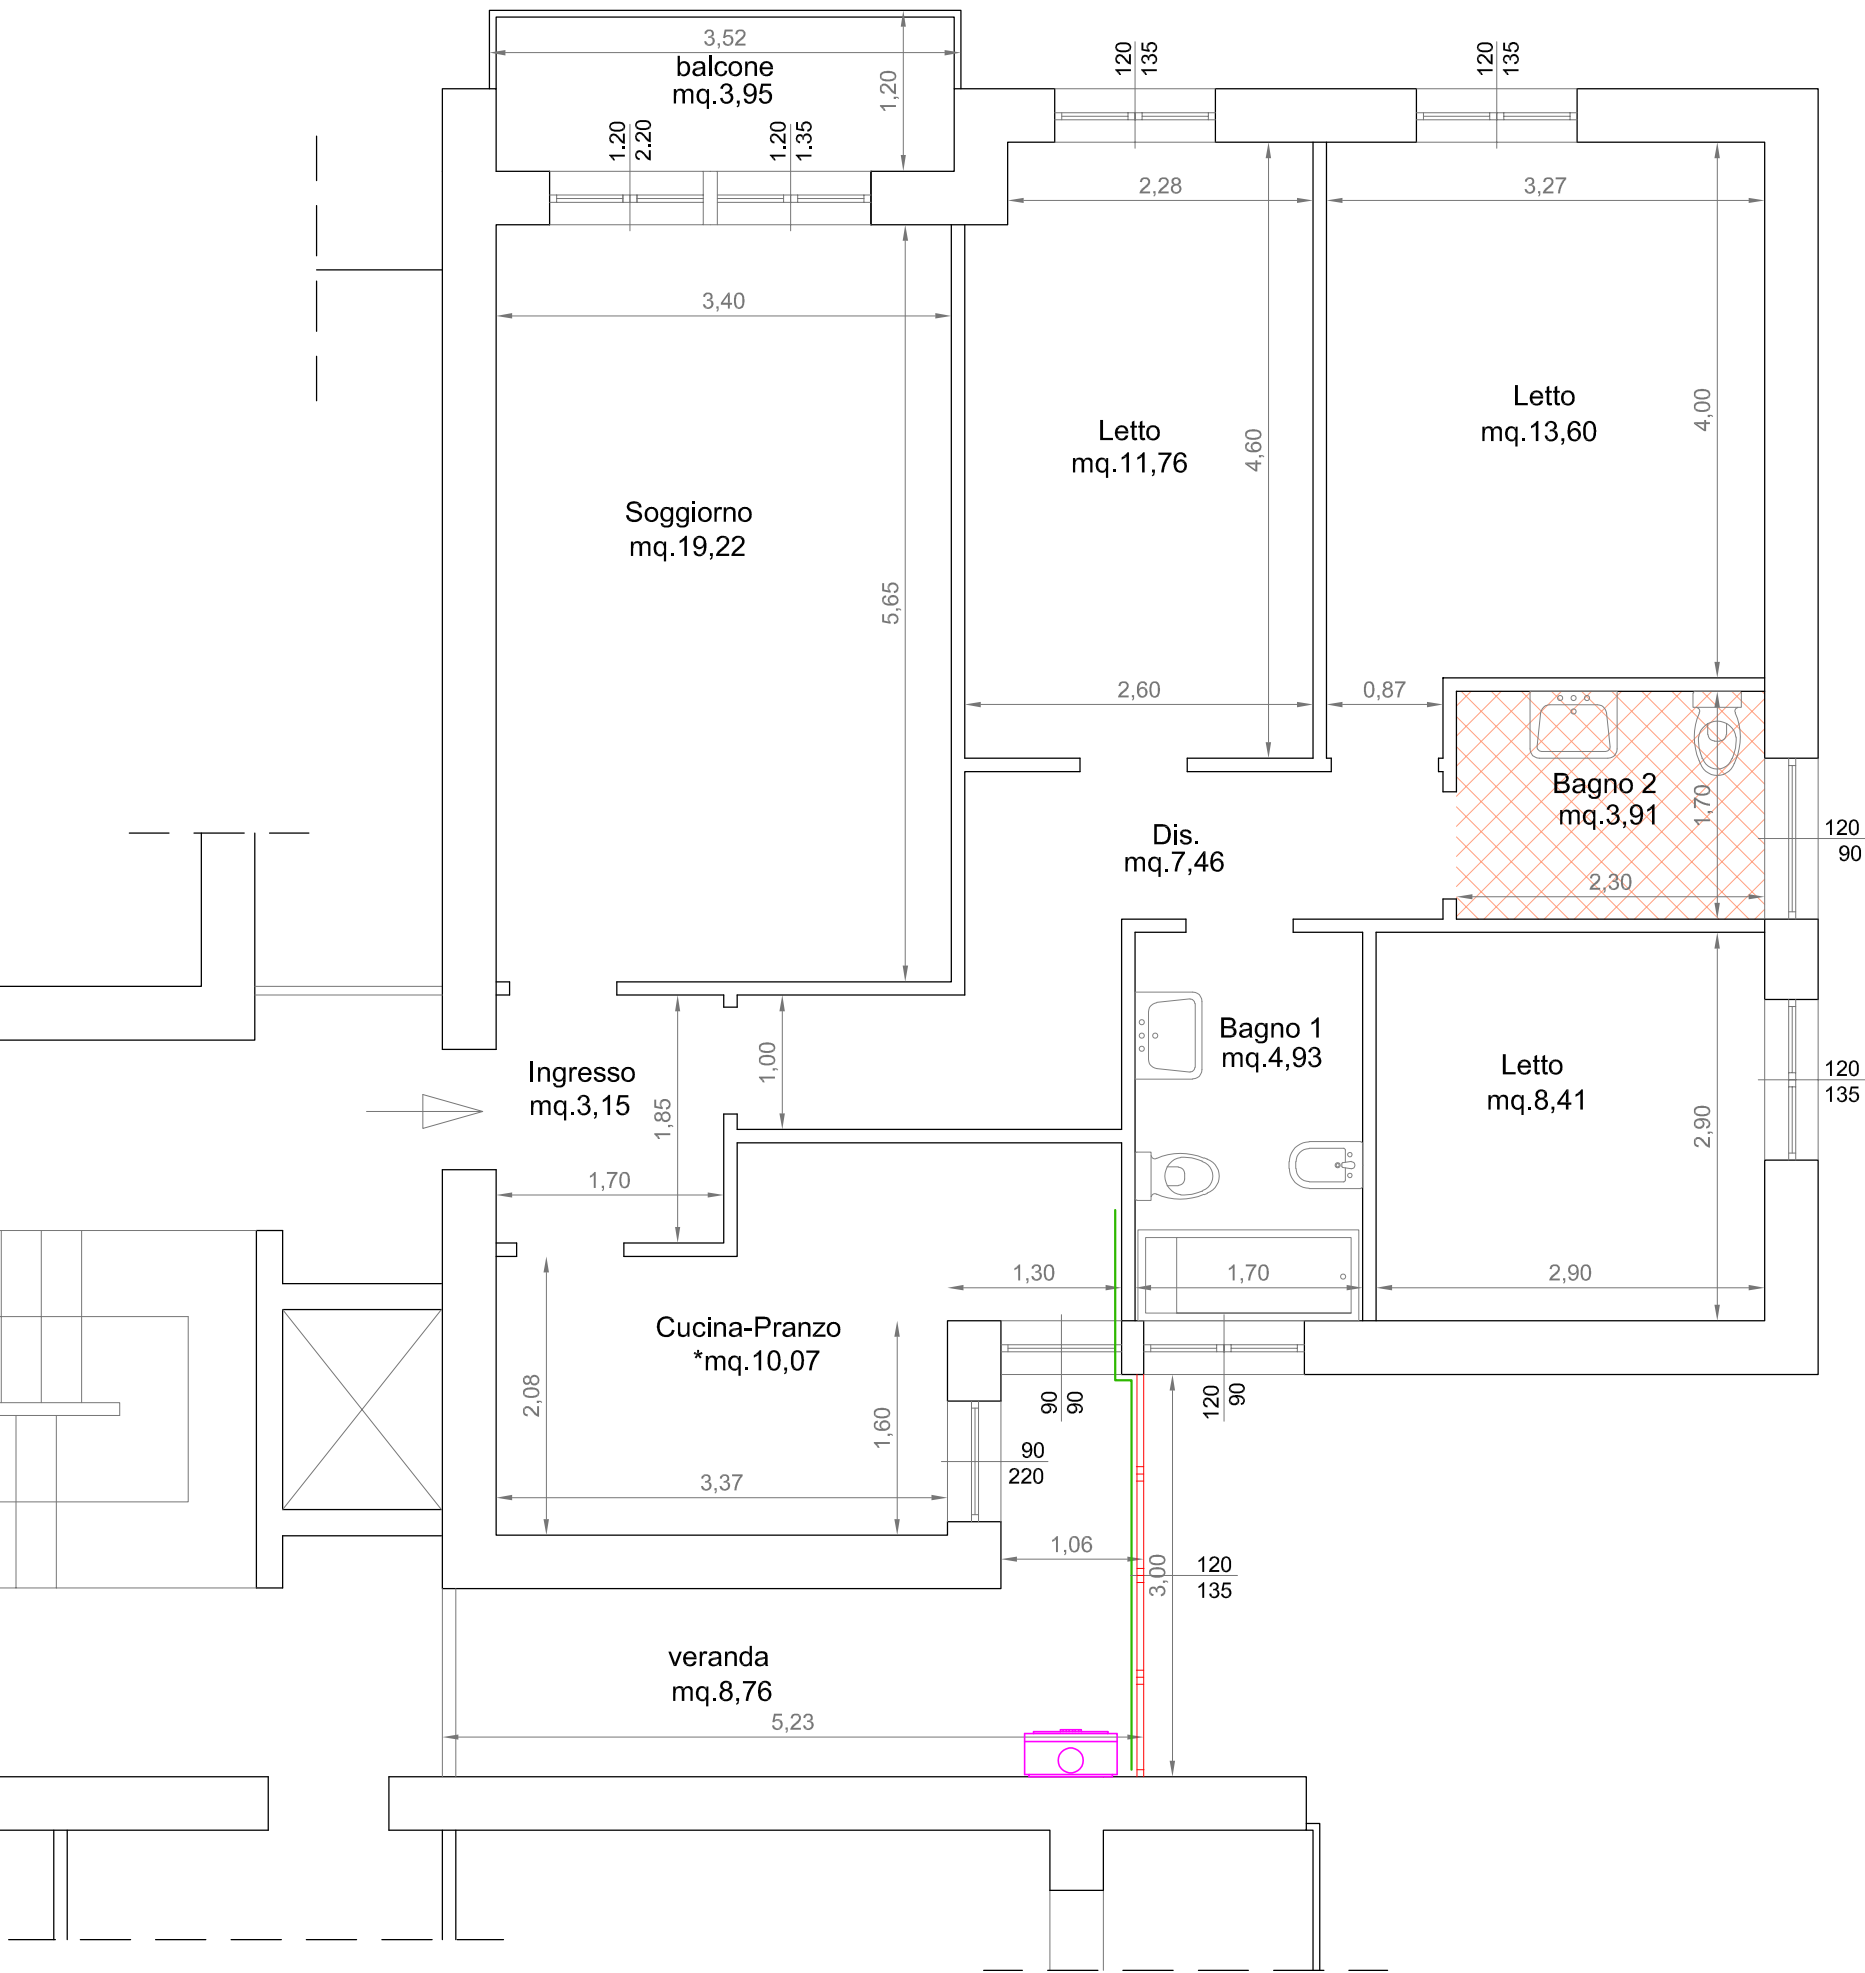
Bagno da rifare totalmente
-

Pavimenti da pulire e lucidare
-

Tubazione gas a vista (caldaia/cucina) da rifare
-

Caldaia murale a gas metano nuova a condensazione
-

Rivestimento cucina (h=1,80 mt.) da fare
-

Rifacimento attacchi idrici cucina
-

Sostituzione serratura porta blindata di ingresso

N.B. Gli infissi sono in ferro e vetro singolo da sostituire, compreso cassonetti ed avvolgibili. Impianto Elettrico da revisionare ivi compresa sostituzione di frutti e comandi non a norma
